El accidente de Angrois y su investigación

TÉCNICA Y JUDICIAL

EL ACCIDENTE DE ANGROIS

El pasado 24 de Julio de 2013, a las 20:44, el convoy Alvia nº 150, modelo S 730 Híbrido que hacía la ruta Madrid –Ferrol descarriló 3 Km antes de llegar a la estación de Santiago de Compostela, en el paraje de ANGROIS, al circular por la curva de A Grandeira.

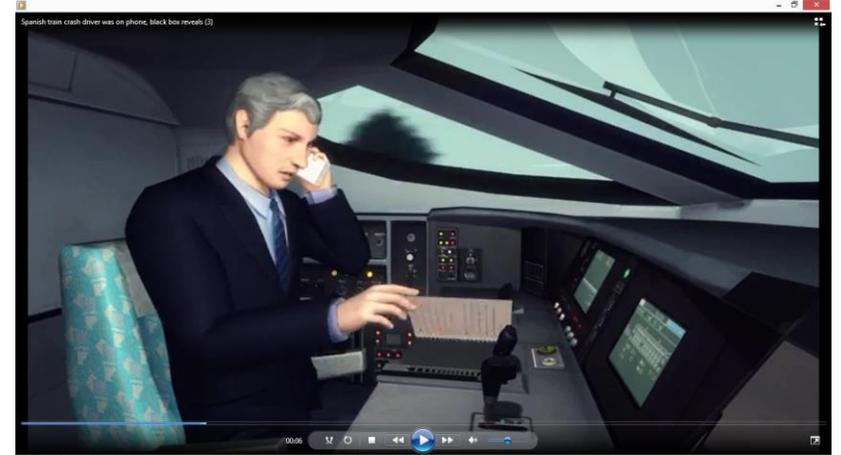
- Parece ser que el maquinista fruto de la llamada anterior, no se percata del exceso de velocidad hasta el momento en que percibe la proximidad de la señal del sistema ASFA. Según la caja negra, a las 20:40:55 se escucha un sonido de voz exclamativo del maquinista y un segundo después, a las 20:40:56, se registra en cabina el sonido del pitido del paso por la baliza previa de la señal de entrada E7 de la bifurcación A Grandeira, en el Km 83,876, a 195 Km/h, a poco más de 500 m de la curva y momento en el que ya es imposible una reacción a tiempo, al restar sólo en torno a 10 segundos para llegar al punto del descarrilamiento. Inmediatamente después de percatarse de lo grave de la situación, actúa sobre el freno rápido (20:40:59) de servicio del tren en el km 84,009 a 195 Km/h.

- En el km 84,413 (20:41:06) se inicia el descarrilamiento a 179 Km/h.
- A las 20:41:10, 4 segundos más tarde, aplica el freno de emergencia-seta en el km 84,591, registrando en ese momento el convoy una velocidad de 153 km/h. Al cruzar este detalle, derivado del análisis de las cajas negras, con la grabación del descarrilamiento en la que según el reloj superpuesto, ésta se produce a las 20:44:02, permite afirmar que la aplicación del freno de emergencia, coincidió con el vuelco de la unidad tractora, justo 4 segundos después de iniciarse el descarrilamiento, con lo que su efecto, si lo tuvo, tuvo que ser muy limitado.
- A las 20:41:16, 10 segundos después de su inicio, finaliza el sonido de arrastre del descarrilamiento.
- REVISIÓN DE DATOS

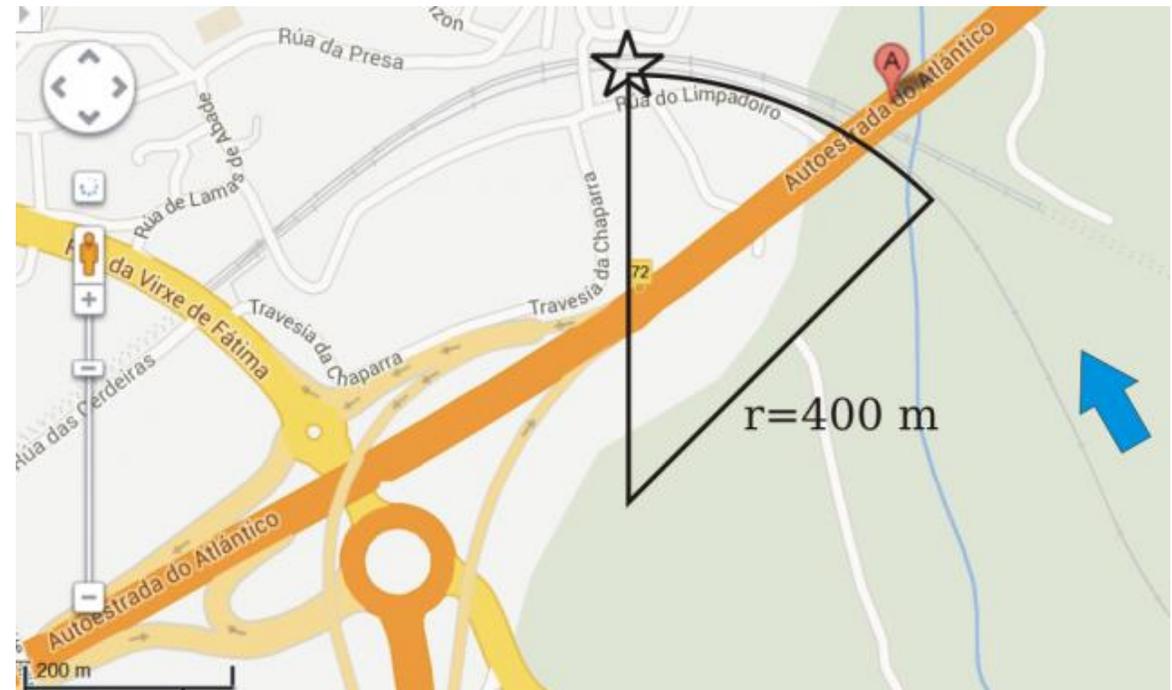
- La unidad tractora estuvo sin embargo a punto de superar la curva, y da la sensación que no hubiese descarrilado si no hubiera sido arrastrada por el furgón generador, también llamado Coche Extremo Técnico (CET).

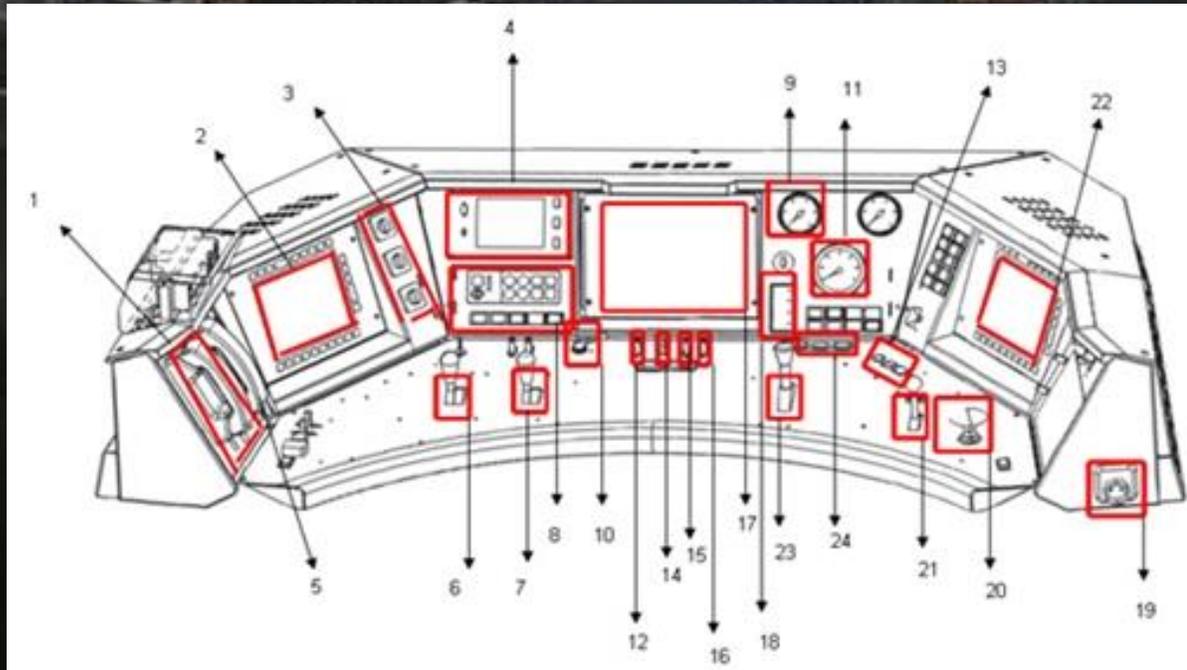
LA CABINA DEL MAQUINISTA Y EL CUADRO DE MANDOS

Sin entrar en el funcionamiento exacto de cada uno de los sistemas, el nº elevado de funciones a controlar parece aconsejar la automatización de ‘tareas críticas’ entre las cuales estarían sin duda las reducciones acusadas de velocidad en tramos que así lo requieran, previendo posibles distracciones o imprudencias no temerarias.

1	Puesto telefónico GSM-R	13	Pulsador ASFA A
2	Pantalla Diagnósis	14	Iluminación Frontal
3	Conmutador Aire Acondicionado	15	Arenero
4	Tren Tierra	16	Bocina
5	Interfono Tren	17	DM/ETCS
6	Velocidad Prefijada	18	Indicador Tensión Catenaria
7	Manipulador Tracción	19	Toma Corriente
8	Repetidor ASFA	20	Desconexión de Emergencia
9	Indicador Velocidad	21	Freno de Auxilio
10	Inversor Marcha	22	Pantalla de Diagnósis
11	Manómetro Presión	23	Manipulador de Freno de Servicio
12	Iluminación cabina	24	Puertas Derecha e Izquierda

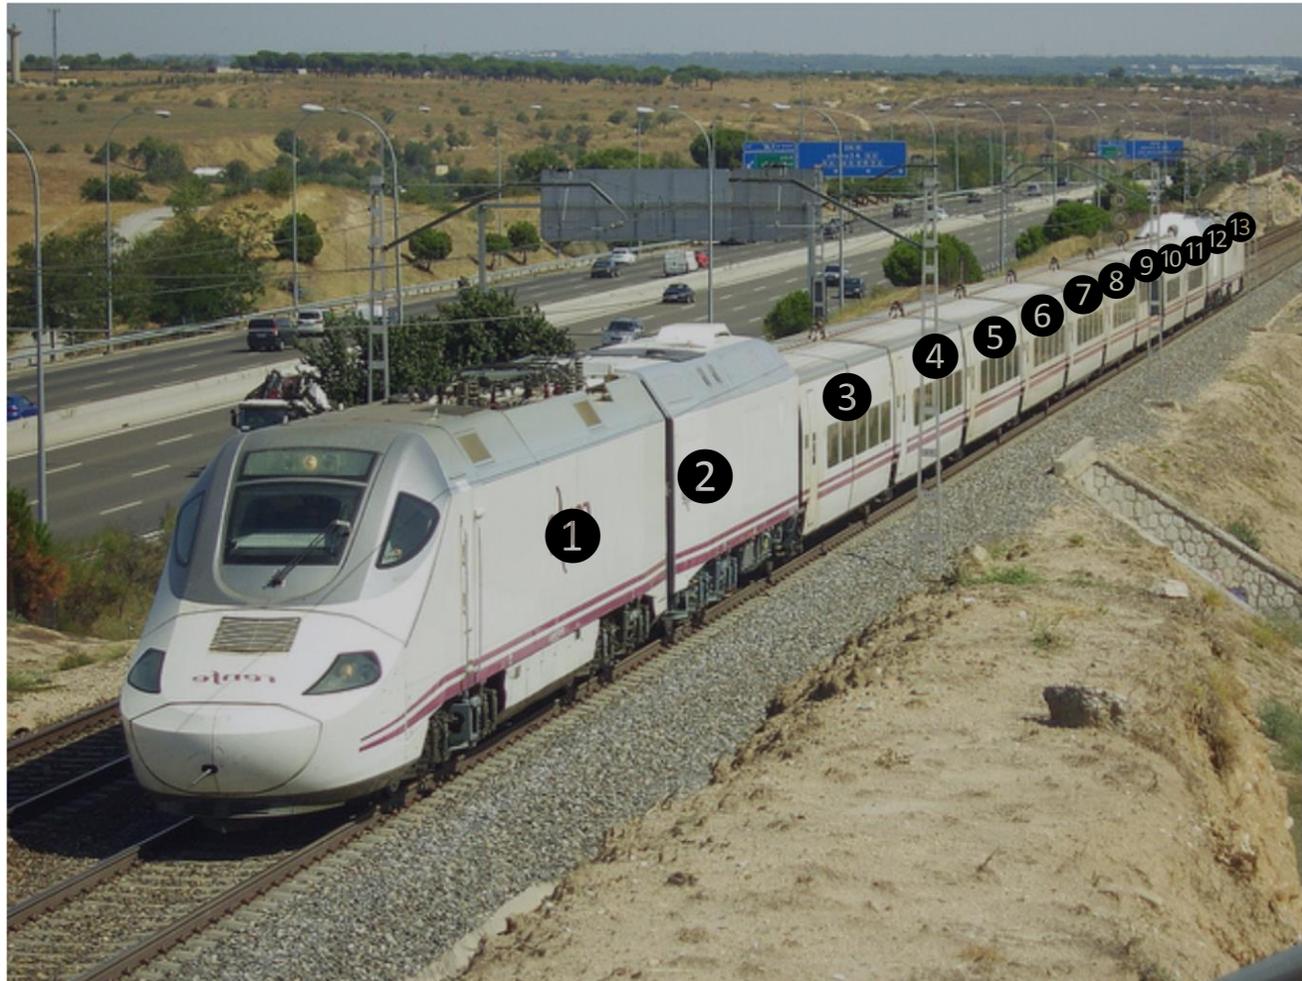
Funciona en diferentes anchos de vía, con propulsión diesel o conectado a la catenaria 25000V AC/3000V DC, y es una modificación de la serie 130, dotado de Sistema ERTMS(ETCS), LZB, ASFA Digital y STM-EBICAB.

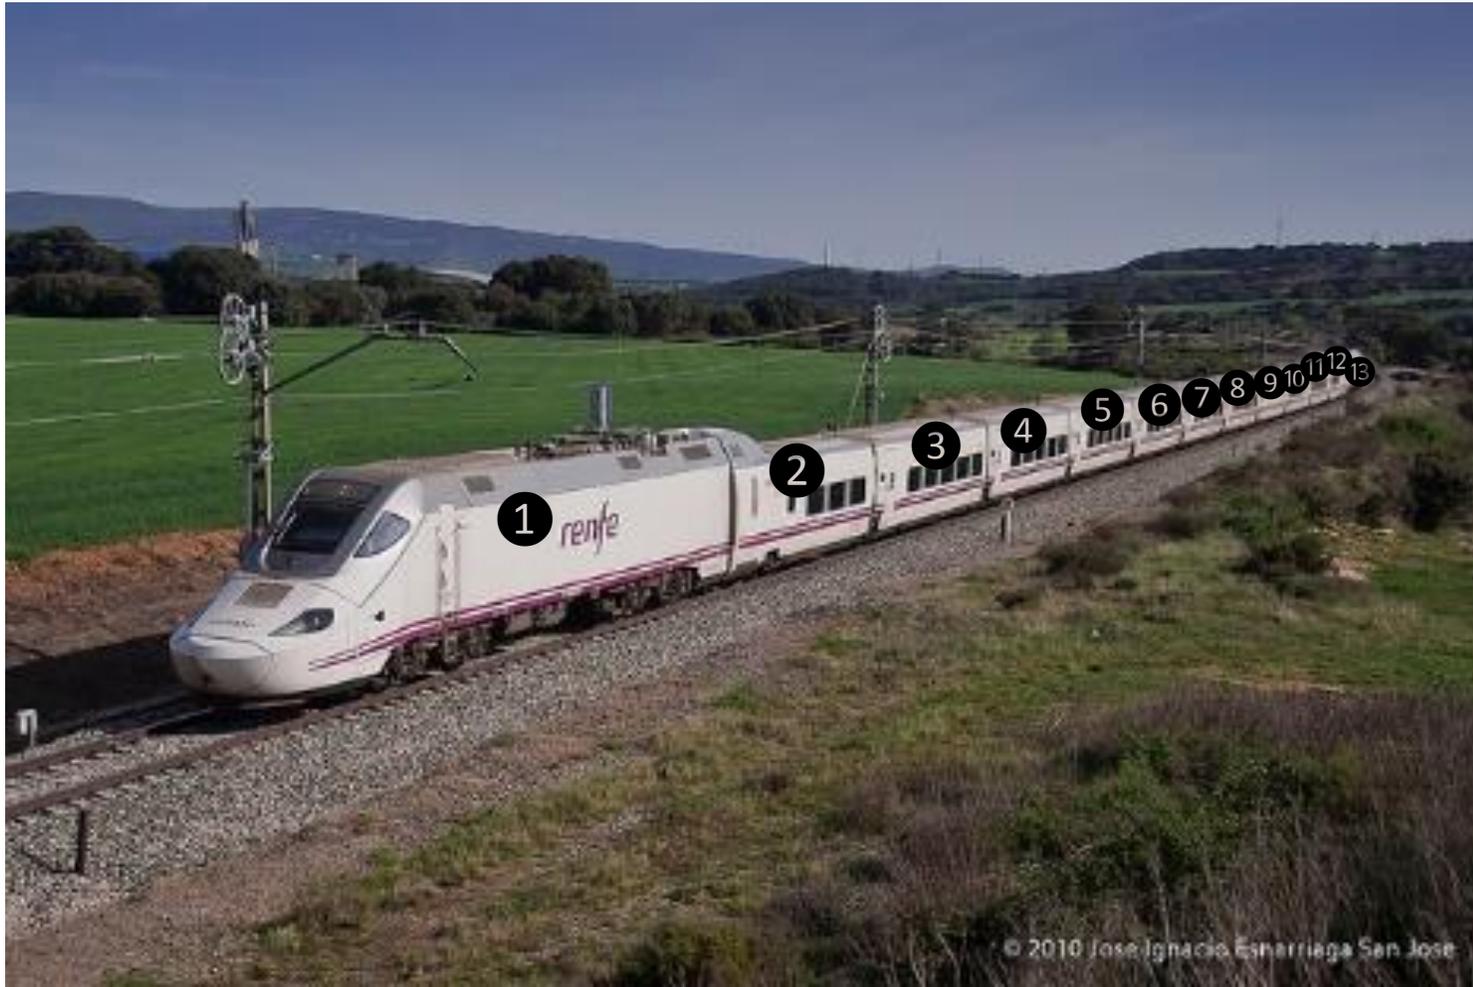
Renfe serie 130.

Funciona en diferentes anchos de vía, conectado a la catenaria.

- ① Unidad tractora delantera,
- ② Unidad de pasajeros acoplada a unidad tractora delantera,
- ③ ④ ⑤ ⑥ ⑦ ⑧ Unidades de pasajeros,
- ⑨ Vagón cafetería,
- ⑩ ⑪ Unidades de pasajeros,
- ⑫ Unidad de pasajeros acoplada a unidad tractora trasera y
- ⑬ Unidad tractora trasera.

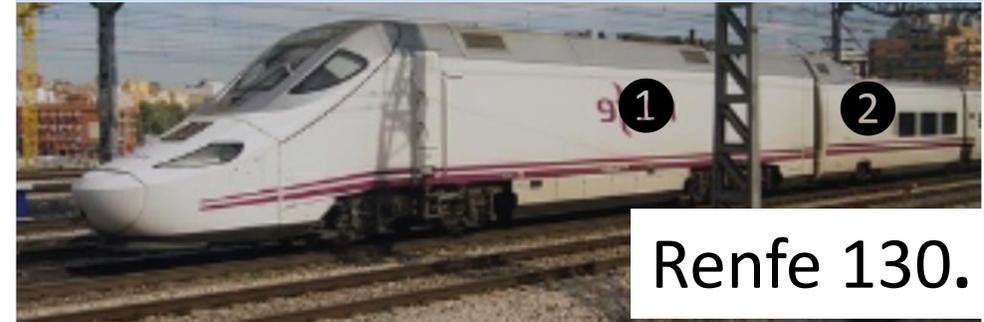
Renfe 130.

2 Unidad de pasajeros acoplada a unidad tractora delantera

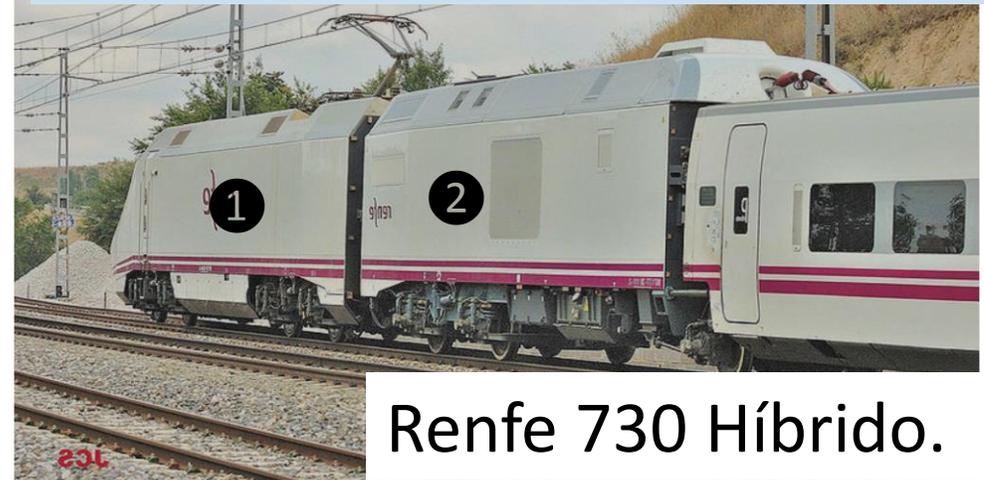
Renfe 730 Híbrido.

2 Furgón de Generadores diésel delantero

Con tal configuración, tras un frenado acusado en curva pronunciada y a velocidad alta es posible que se diese la conjunción de varios efectos dinámicos que pudiesen provocar una elevación de la parte trasera del furgón generador, y que sumados a la inercia de los furgones posteriores pudo determinar el desplazamiento lateral de la parte posterior del CET y el consiguiente descarrilamiento fuera de la vía (fuerza centrífuga elevada, centro de gravedad más alto que el resto del convoy, transferencia de pesos en frenado, empuje simultáneo confrontado anterior y posterior en los furgones centrales).

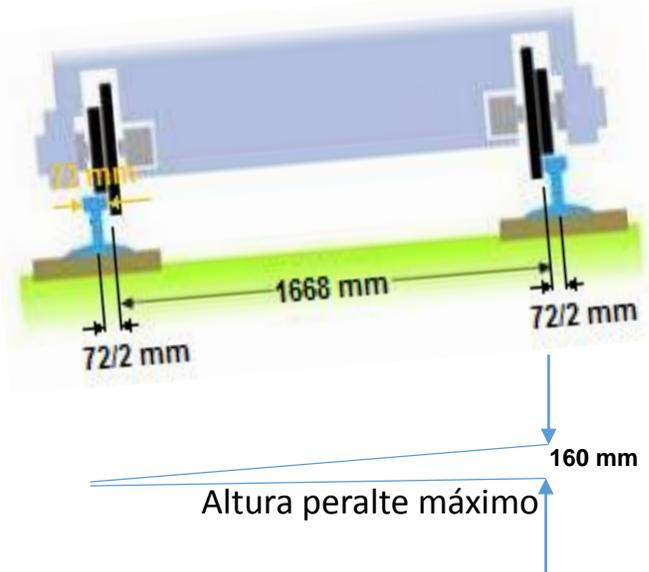
VELOCIDADES EN CURVA

Tipo	ATNC*	Vmax	Vmax (r=400 m)
Normal	0,65 m/s ²	4,48 vr	89,6 Km/h
A	1 m/s ²	4,96 vr	99,2 Km/h
B	1,2 m/s ²	5,21 vr	104,2 Km/h
C	1,5 m/s ²	5,58 vr	111,6 Km/h
D	1,8 m/s ²	5,92 vr	118,4 Km/h

$$a_c = v^2/r - gh/S \Leftrightarrow ATNC = v_{max}^2/r - gh/S \Leftrightarrow v_{max} = \sqrt{r(ATNC + gh/S)}$$

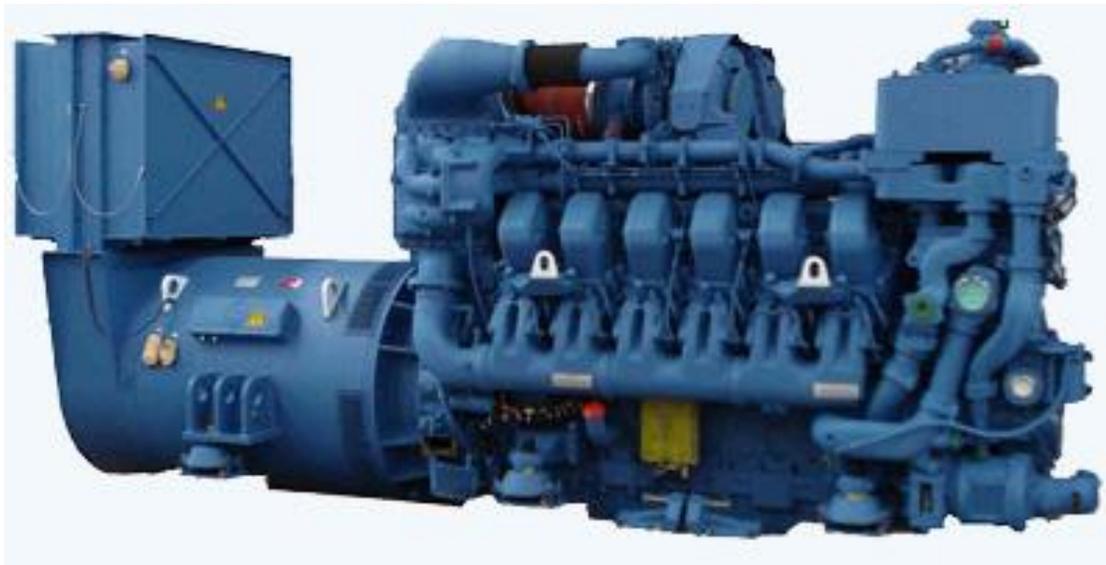
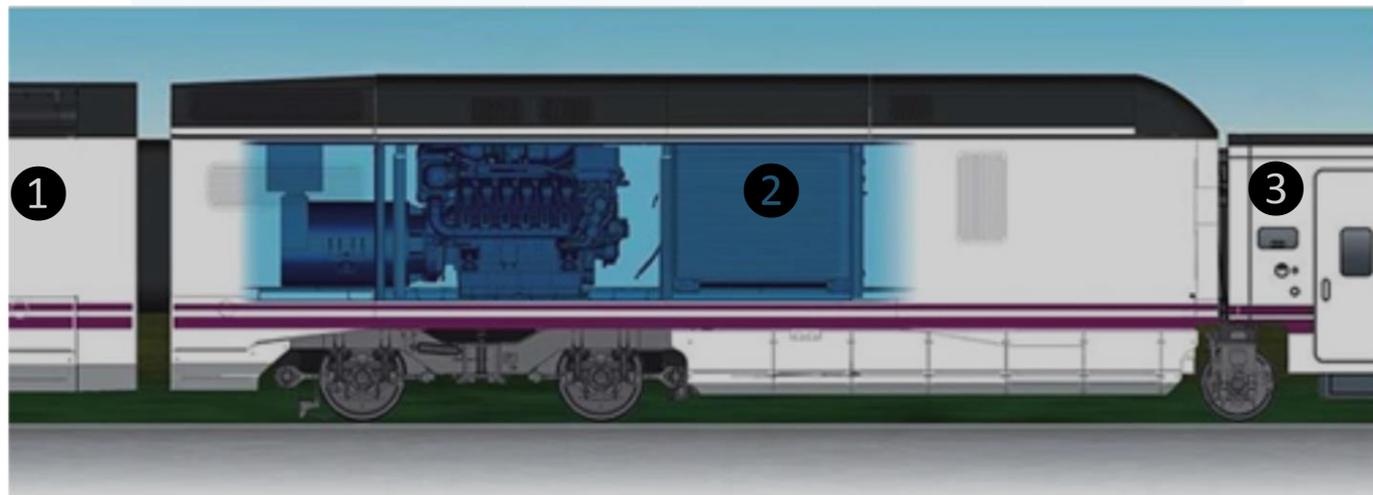
EL GENERADOR EN LOS RENFE S730

- Generador accionado por un motor MTU 12V4000R43L de 12 cilindros de 4.77 litros (total 57.23 litros), del mismo tipo que el de las locomotoras BITRAC y de las cabezas tractoras del Talgo BT, y dispone de alimentación mediante sistema electrónico de inyección directa "common rail".
- Potencia: 1800 kW a 1800 rpm (x2)
- Potencia disponible para motores de tracción: 2400 kW frente a 4800 kW en ca y 4000 kW en cc (en alimentación por catenaria)
- Peso: 6.600 kg de peso
- Consumo: 190 g/kWh.
- El tren cuenta con alternador trifásico síncrono con rectificador integrado.

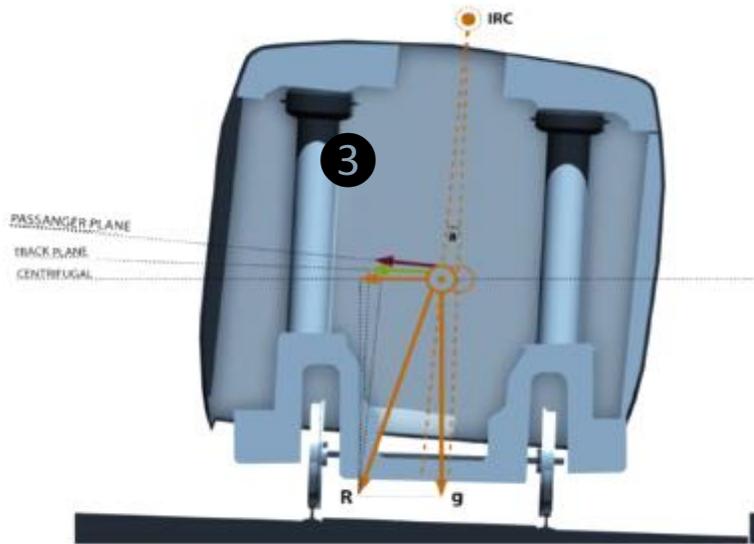
Rodal
Talgo

TALGO PENDULAR

CENTRIFUGAL > TRACK > PASSANGER

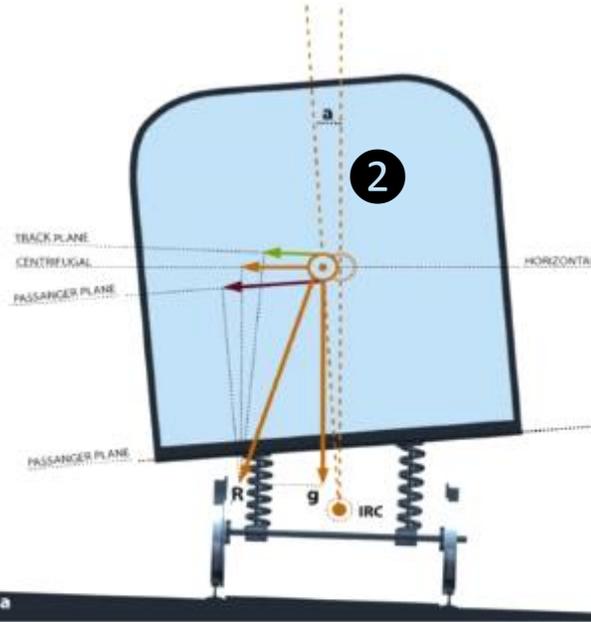
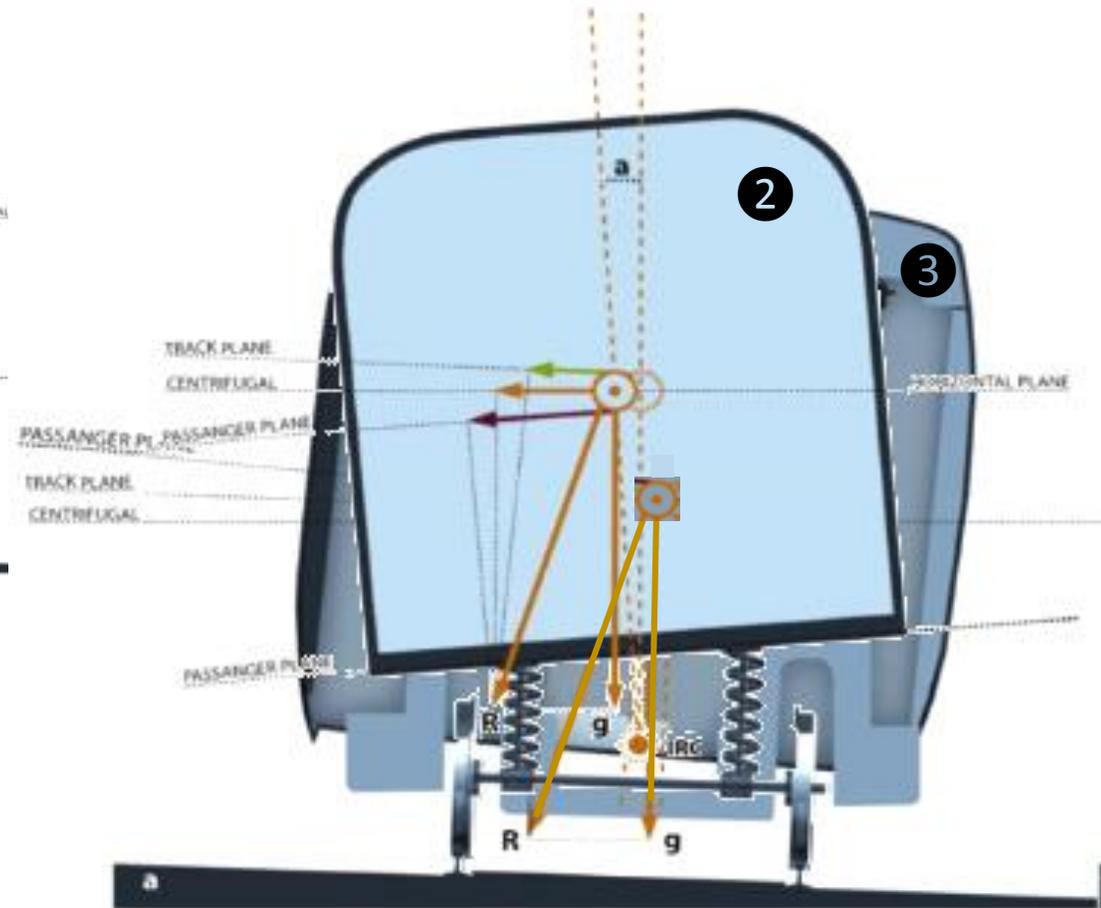
Bogie

CONVENTIONAL TRAIN

PASSANGER > CENTRIFUGAL > TRACK

El centro de gravedad suele ser más alto en las unidades con Bogie.

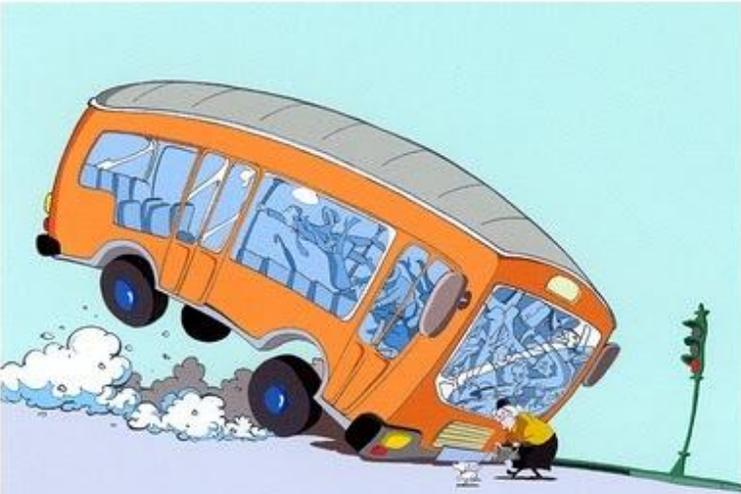
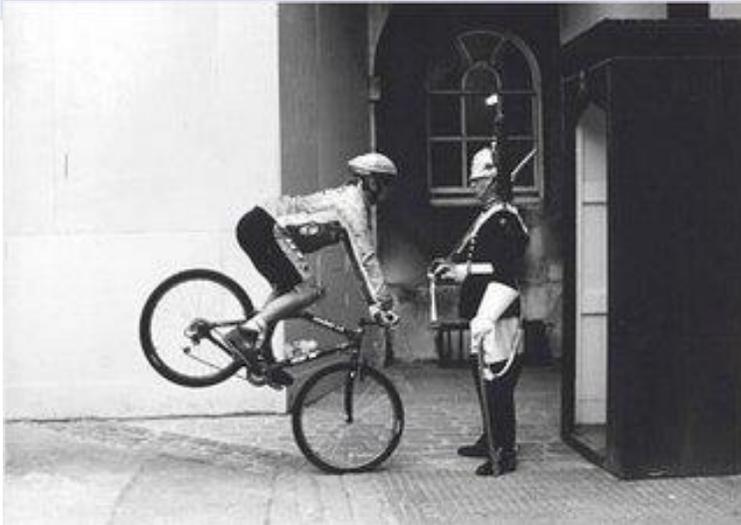
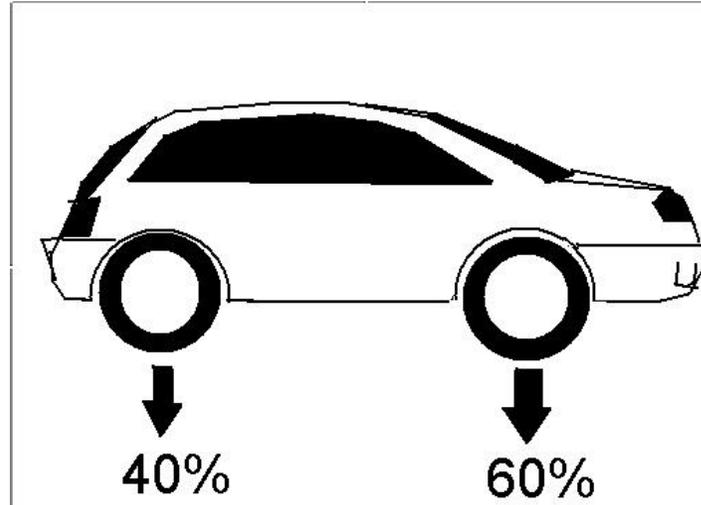
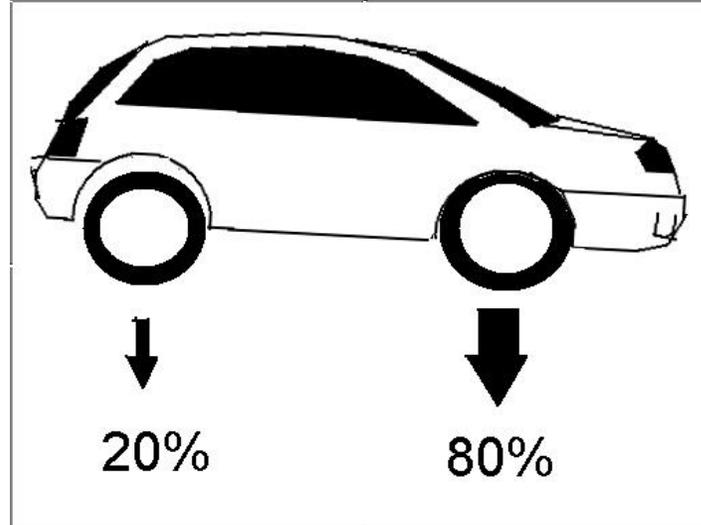
TRANSFERENCIA DE PESO EN CONDICIONES DE FRENADO

En condiciones de frenado brusco, se produce una transferencia de peso hacia la zona delantera. En turismos con tracción en el eje anterior, cuyo balance de pesos aproximado habitual es 60% en el eje delantero y 40% en el trasero, en frenada este reparto llega a alcanzar un reparto 80% - 20%. Efecto de elevación del eje trasero.

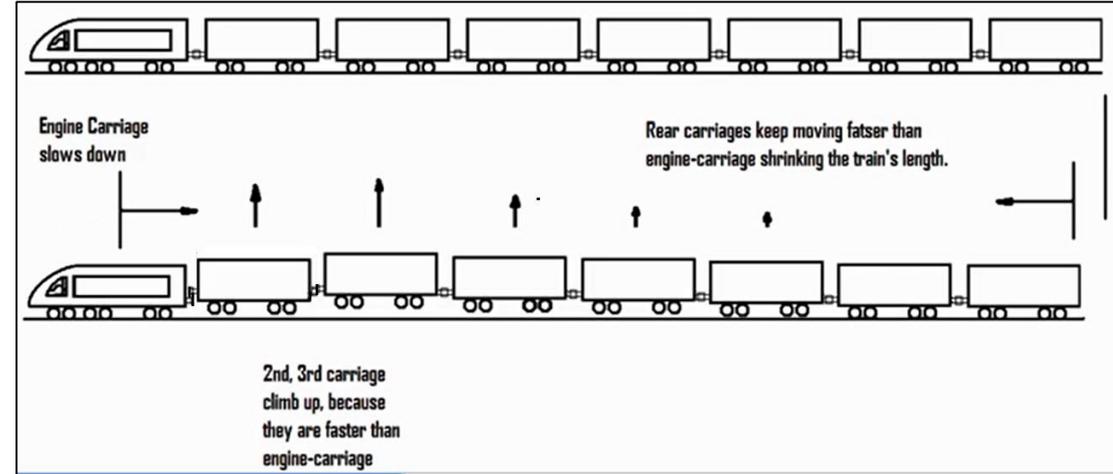
CONFIGURACIÓN DE LOS FURGONES GENERADORES EN RENFE S730

La mitad posterior del furgón generador carece de apoyo propio sobre la vía, estando integrado éste en la siguiente unidad, como es habitual en las arquitecturas Talgo.

Un factor, puede que con su influencia, es la gran disparidad de pesos, 57 Ton. el CET y 12+3 Ton. (suponiendo que fuese lleno) el primer vagón de pasajeros inmediatamente posterior.

En condiciones de frenado acusado, éste puede no generar una reducción de la velocidad uniforme en todos los elementos del convoy.

Si así fuese, y suponiendo una disminución más pronta de la velocidad en la unidad tractora, ello podría suponer que las unidades posteriores sin tracción, y en primer lugar el CET, se viesen sometidos a una confrontación de fuerzas opuestas, la de frenado de la tractora hacia atrás y la de empuje por la inercia de las unidades posteriores, más fuerte hacia adelante, lo cual dado que el convoy enfrentaba una curva, pudiesen contribuir significativamente a su descarrilamiento.

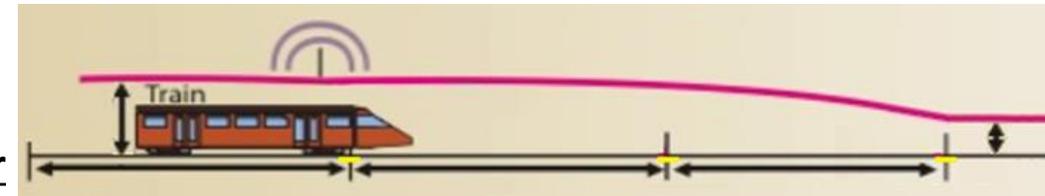
SISTEMA EUROPEO DE CONTROL DE TRENES (ERTMS/ETCS)

SISTEMA ERTMS (ETCS)

El ETCS es un sistema que realiza una supervisión continua de la velocidad y localización del tren, aportando datos sobre la velocidad máxima en cada punto, la velocidad meta y la distancia meta, produciendo la actuación de los frenos cuando detecta que las condiciones existentes representan un riesgo para la seguridad de las circulaciones.

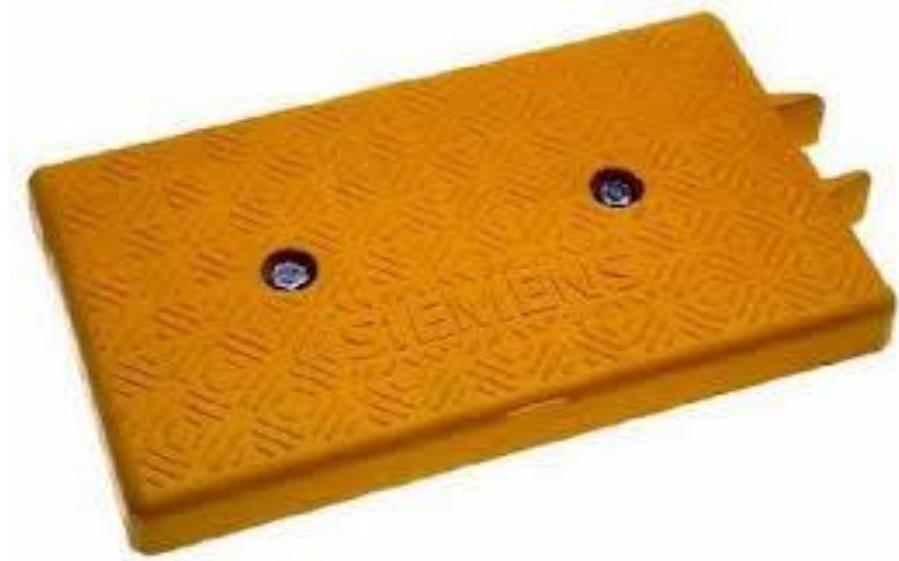
SISTEMA ERTMS

Sistema de Gestión de Tráfico Ferroviario Europeo

Cada dos balizas, hay una distancia mínima de dos metros.

- 1** Toma la información de la vía (señales, agujas...) y la envía a las balizas.
- 2** El tren, al pasar sobre las balizas, lee la información para que la gestione el ordenador de a bordo.
- 3** Regula la velocidad durante todo el trayecto, y exige un menor control del maquinista.

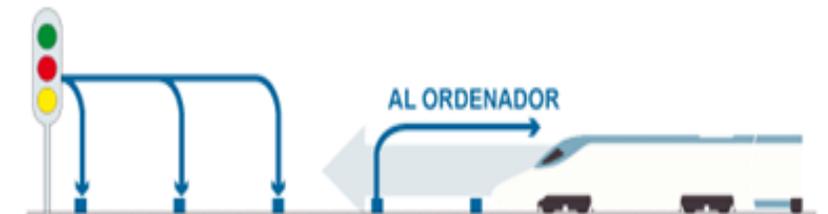
CONEXIÓN DEL SISTEMA ETCS en línea 082

La línea 082 Ourense – Santiago se asignó a ETCS-Nivel 1 (13/06/2012) con entrada en el P.K. 1,845 (en las cercanías de Ourense) y salida en el P.K. 80,169 (4 Km antes de la curva de A Grandeira).

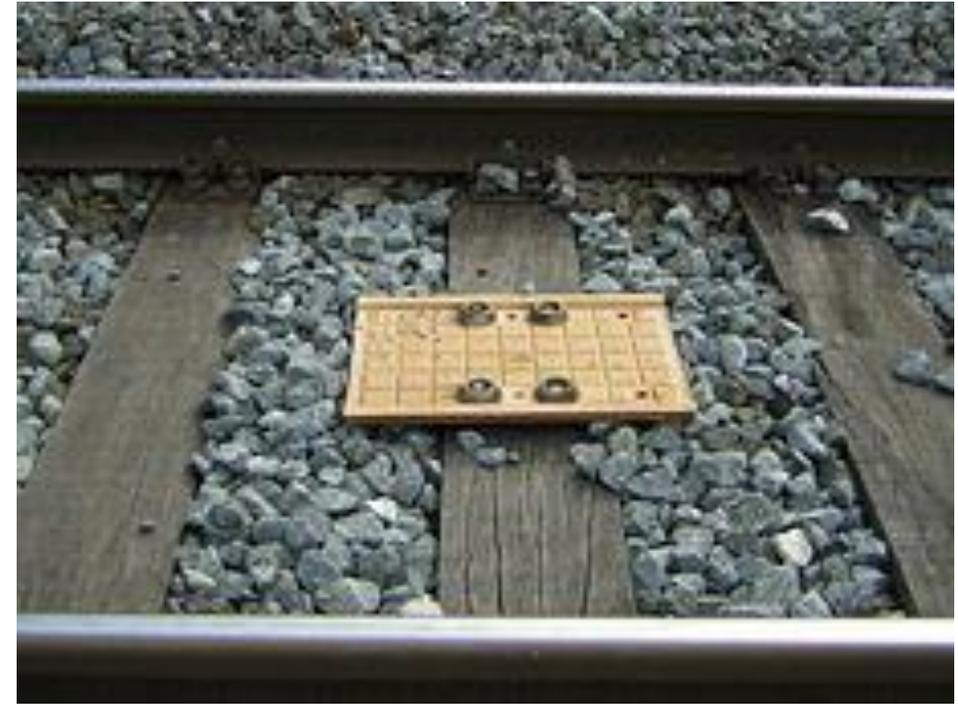
SISTEMA ETCS STM EBICAB

Los problemas de comunicación entre sistemas que han motivado la no utilización del sistema ERTMS en la línea 082 se daban en las transiciones **STM EBICAB – ERTMS**.

Al no estar instaladas las balizas EBICAB en tierra no están disponibles la mayoría de sus indicaciones, utilizándose entonces el ETCS con un módulo STM para gestionar la información de las balizas ASFA analógico.

Indicaciones del sistema y actuación del Maquinista.

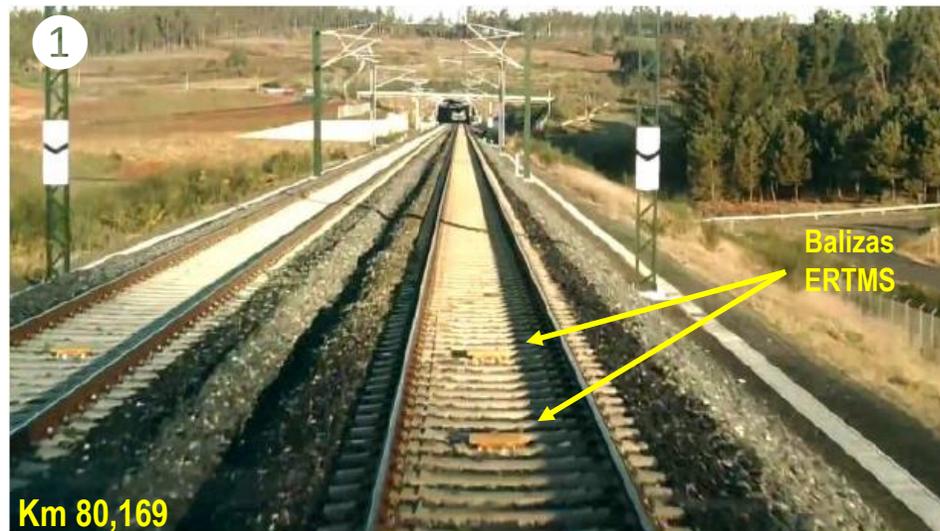
Km 80,169

1 Km 80+169: Punto de finalización del ERTMS nivel 1 pasándose a nivel 0 (ASFA). Primera pantalla de avanzada de la bifurcación E'7

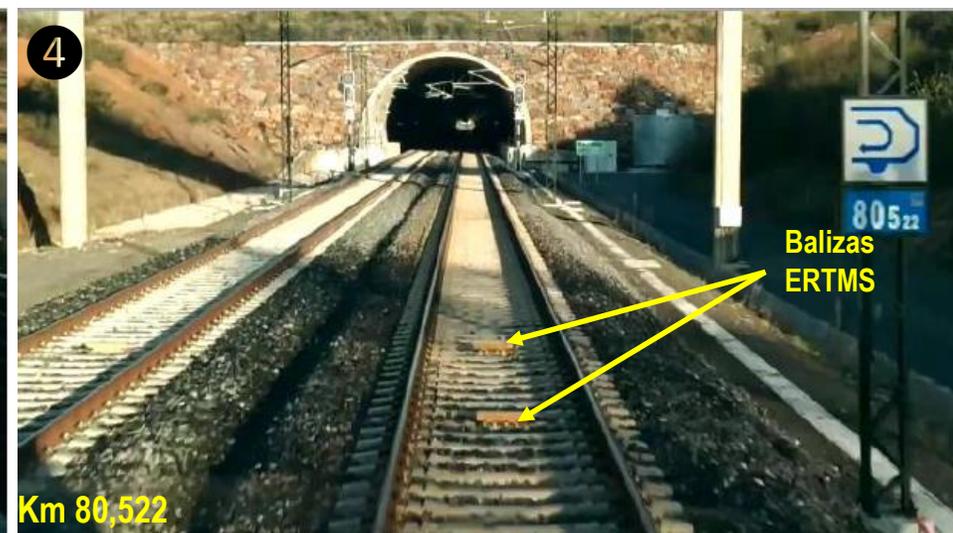
Km 80,522

4 Km 80+522: Balizas ERTMS de la señal avanzada E'7, que no están operativas

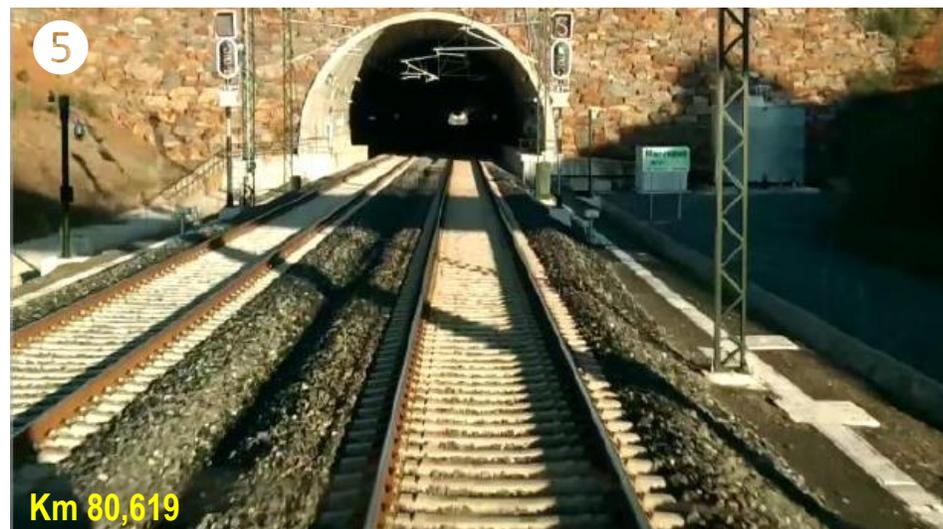
5 Km 80+619: Señal avanzada E'7 que no dispone de baliza de ASFA a pie de señal ya que no puede presentar la indicación de parada (El foco parece tapado). Recordar que sí tiene baliza previa de ASFA.

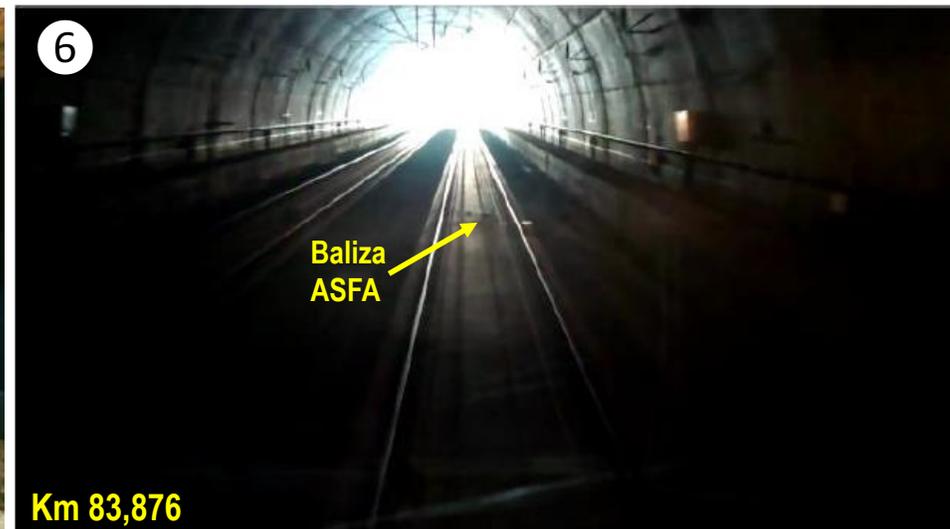
6 Km 83+876: Baliza de ASFA previa de la señal de entrada E7

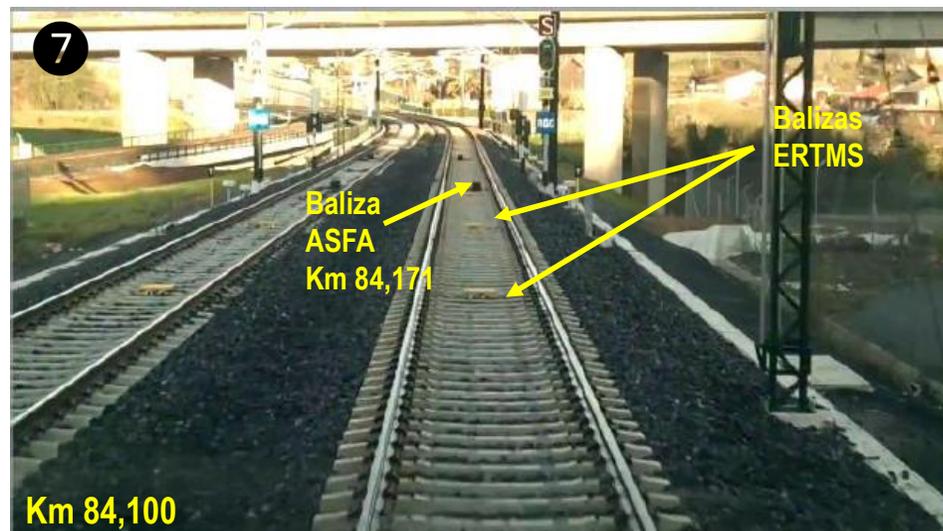
7 Km 84+171: Señal de entrada E7 con sus balizas ERTMS no operativas y su baliza ASFA

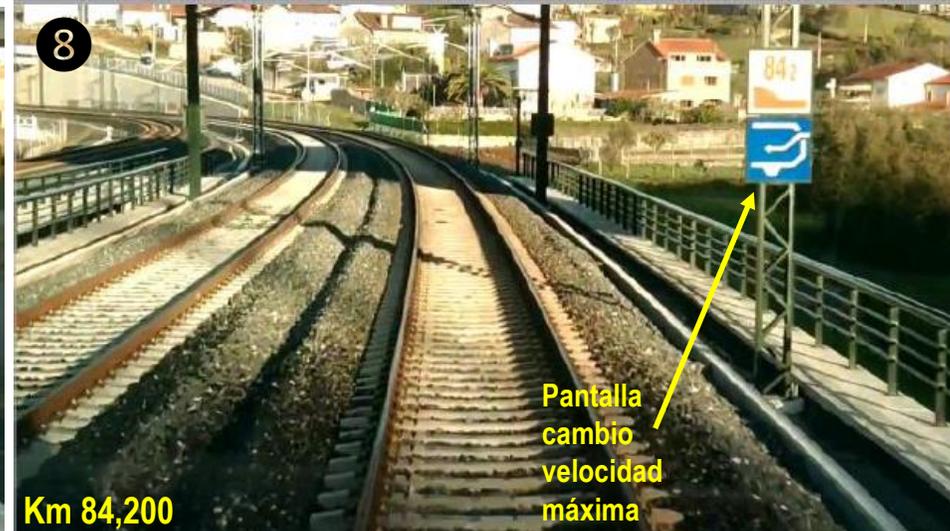
8 Km 84+200: Pantalla informativa de cambio de velocidad máxima (Artículo 217 de las PTO)

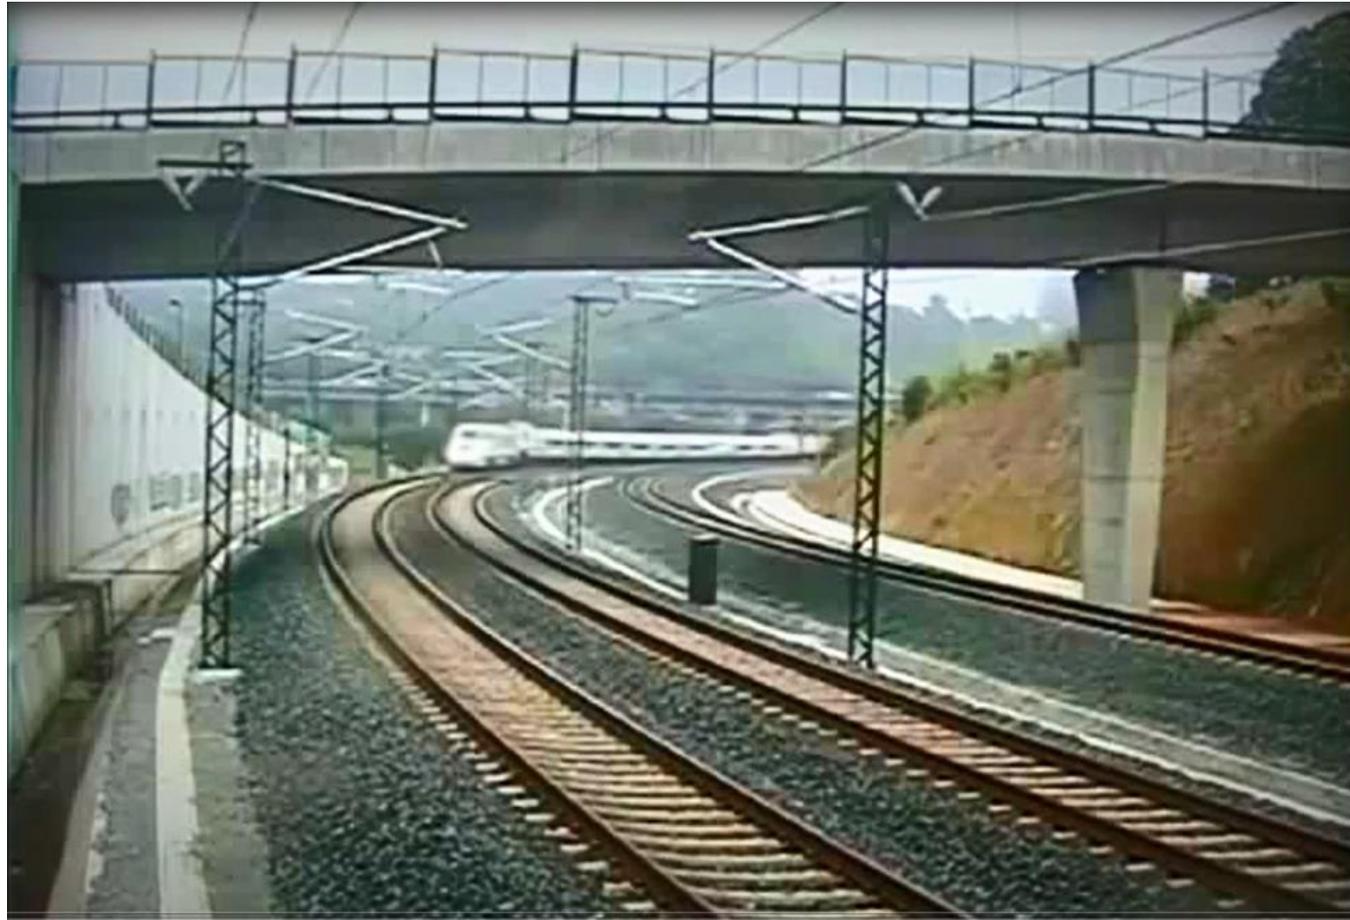
Porque la investigación cuenta con un recurso poco habitual: **EL VIDEO DEL MOMENTO DEL ACCIDENTE.**

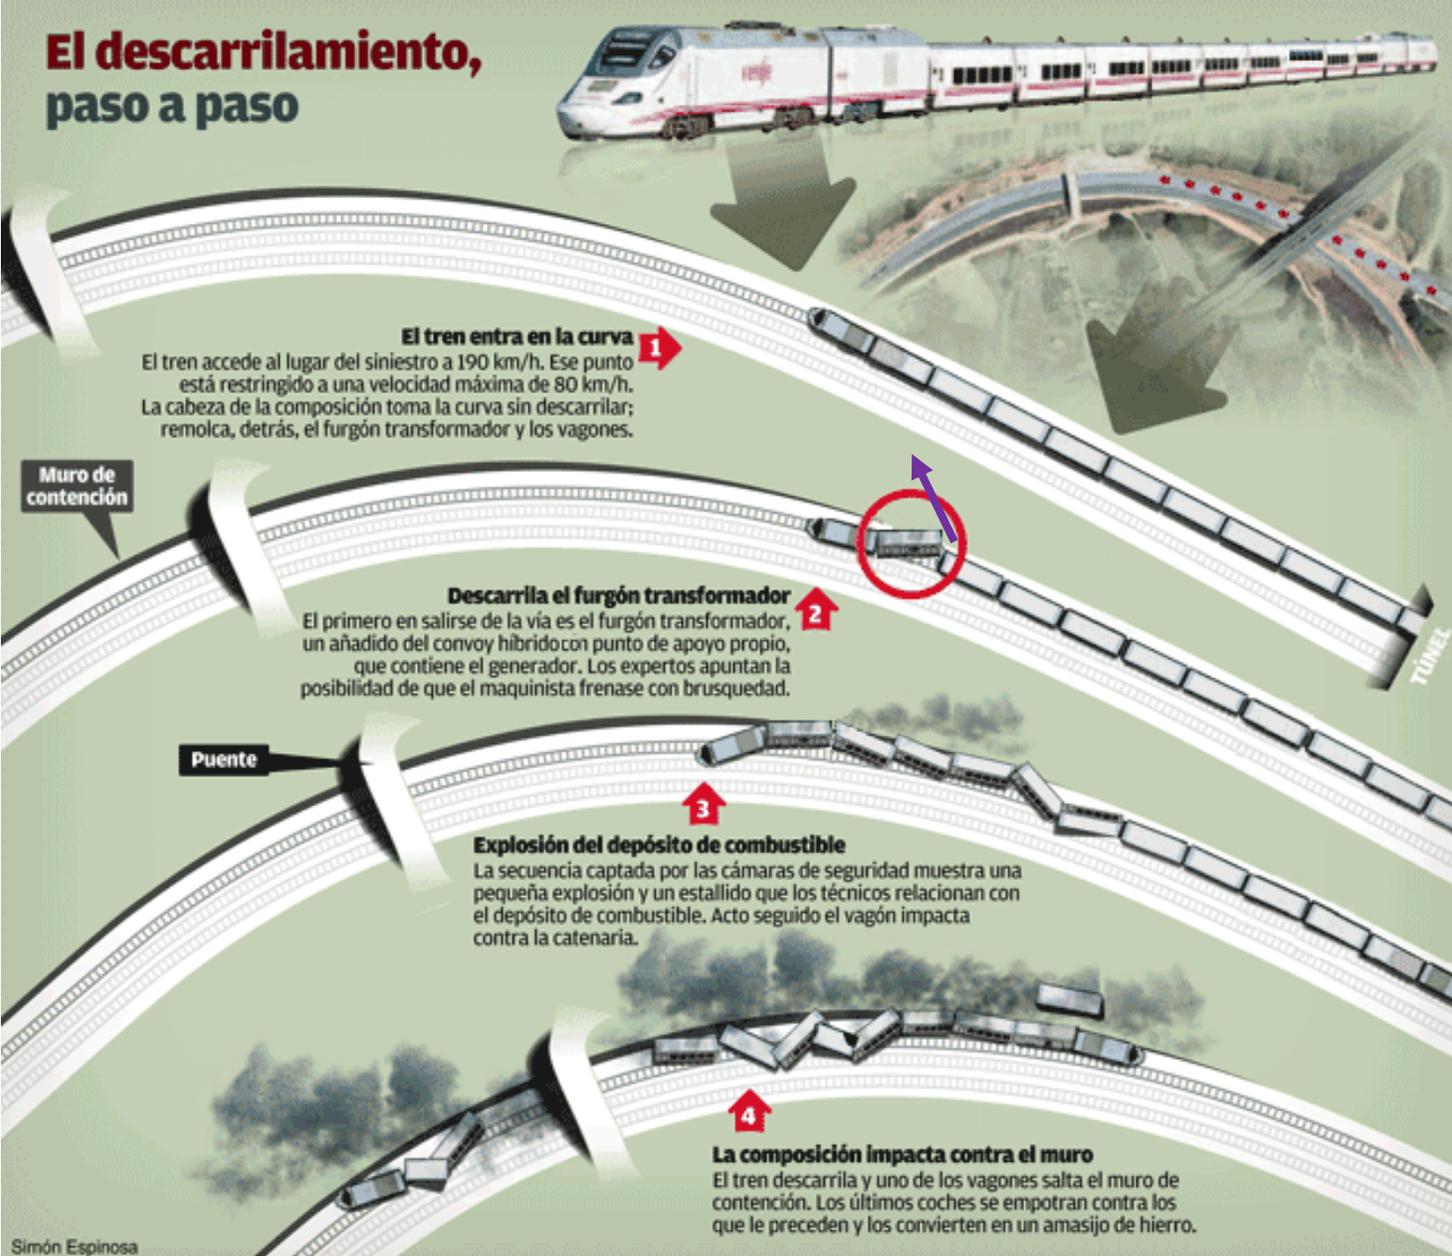
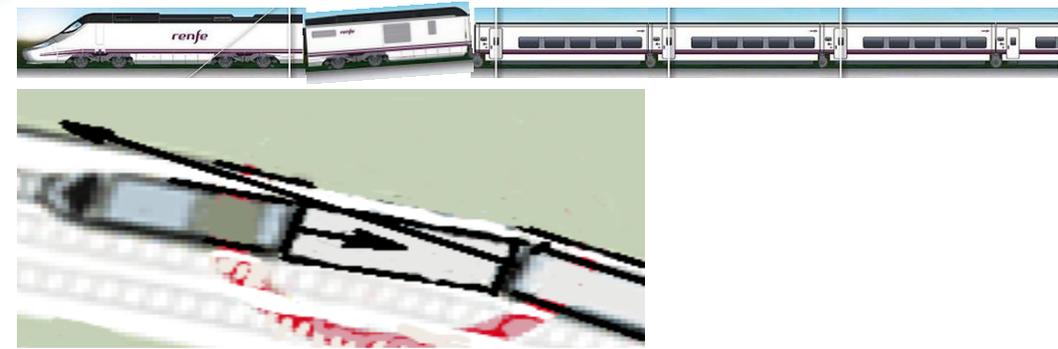
El descarrilamiento, paso a paso

Da la sensación al ver las imágenes que la parte trasera del furgón generador se eleva como consecuencia del frenado brusco. La inercia del resto del convoy que circula a continuación pudo empujar hacia afuera al furgón generador, sacándolo de la vía. Una vez descarrilado, el gran peso del Coche Extremo Técnico y la inercia hubieran arrastrado al resto de unidades fuera de la vía.
